КЛАССИФИКАЦИЯ И УСТРАНЕНИЕ НЕИСПРАВНОСТЕЙ НАКОПИТЕЛЕЙ ИНФОРМАЦИИ НА ЖЕСТКИХ МАГНИТНЫХ ДИСКАХ ПРИ ПРОИЗВОДСТВЕ КОМПЬЮТЕРНЫХ ЭКСПЕРТИЗ

CLASSIFICATION AND ELIMINATION OF MALFUNCTIONS OF DATA STORAGE DEVICES ON HARD MAGNETIC DISKS IN THE PRODUCTION OF COMPUTER FORENSICS

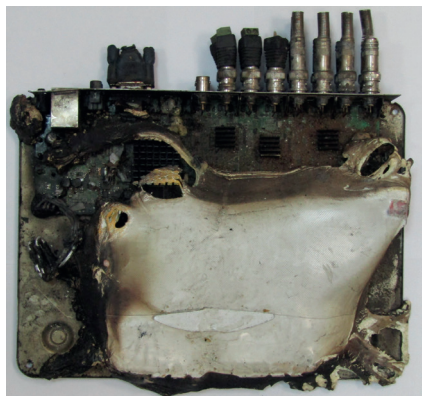
В первом случае на исследование был предоставлен видеорегистратор NOVICAMPRO TR1016A, изъятый с места пожара. Внешний вид приведен на рис. 1 и 2.

Рис. 1. Повреждения видеорегистратора (вид сверху)

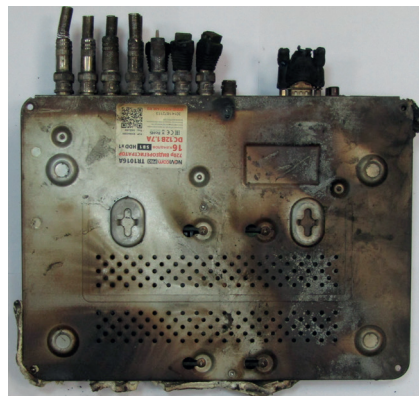
Рис. 2. Повреждения видеорегистратора (вид снизу)

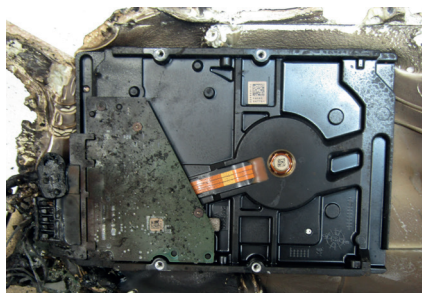
Под оплавленной частью корпуса находился НЖМД (рис. 3), который был извлечен, очищен от сажи и осмотрен. НЖМД не имел повреждений, модель ST4000DM004, емкость 4 Тб (рис. 4). Плата электроники

Рис. 3. Внешний вид НЖМД (вид снизу)

была снята, осмотрена и очищена в ультразвуковой ванне с использованием этилового спирта. На шине питания и шине передачи данных коротких замыканий не выявлено.

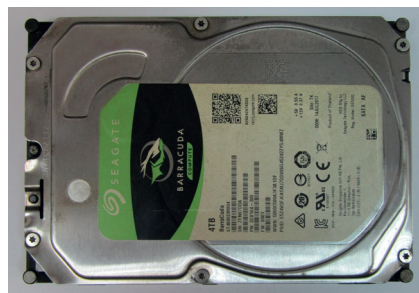
Рис. 4. Внешний вид НЖМД после очистки (вид сверху)

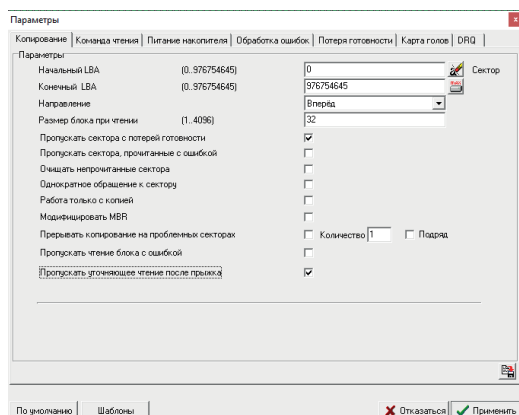
Затем с использованием «Data Extractor» был запущен процесс создания посекторной копии информации, имеющейся в памяти НЖМД, по предварительно сформированной карте голов. В ходе копирования было установлено, что головки N 1 и N 3 читают информацию медленно и с ошибками. Далее было принято решение о создании в первую очередь копии данных по головкам N 0 и N 2. После завершения вычитывания данных по головкам N 0 и N 2 было запущено чтение данных по головкам N 1 и N 3 с параметрами, приведенными на рис. 5, 6, 7 и 8.

Рис. 5. Параметры копирования

В итоге создания копии данных из 3726 Гб информации, содержащейся на НЖМД, не было прочитано всего 1,43 Гб. Продолжительность процесса составила 93 часа непрерывной работы.

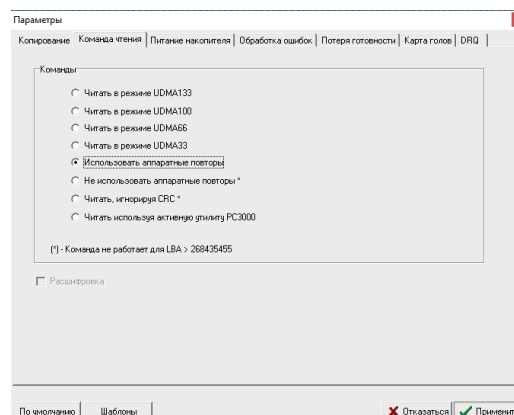
Рис. 6. Команда чтения

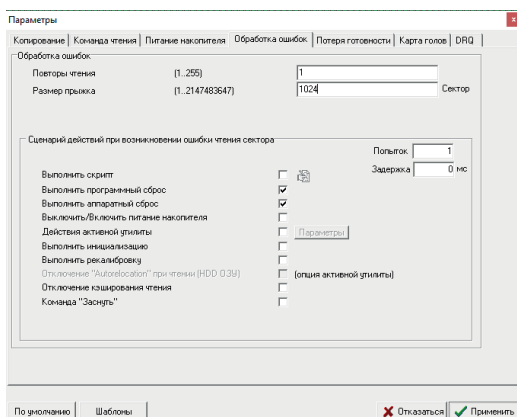
Рис. 7. Обработка ошибок

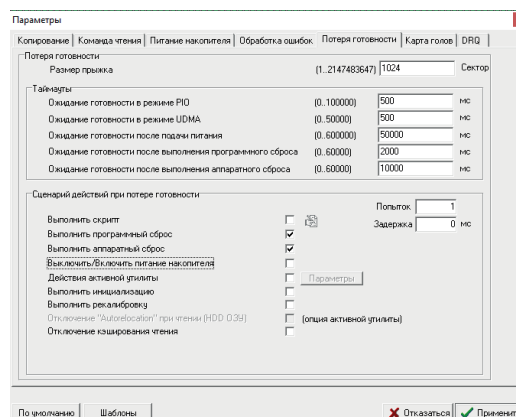
Рис. 8. Потеря готовности

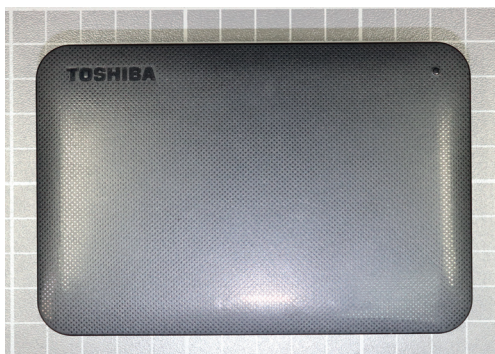
Во втором случае на экспертизу был предоставлен НЖМД с интерфейсом подключения USB 3.0 (рис. 9, 10). Внешние повреждения корпуса в этом случае отсутствовали.

Рис. 9. НЖМД (вид сверху)

При подключении НЖМД не определялся операционной системой, шпиндельный двигатель не раскручивался, накопитель периодически издавал короткий звук высокой частоты (писк), что характерно для прилипших к поверхности магнитных пластин головок. Внутри корпуса находится накопитель Toshiba модели MQ01UBD100, отличительной

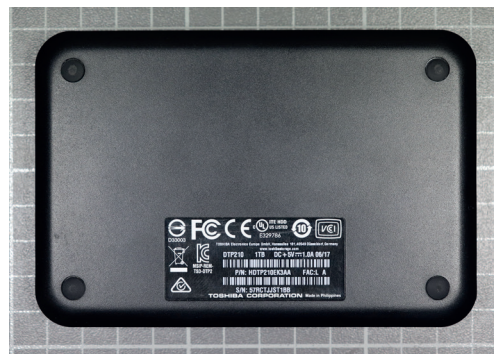
Рис. 10. НЖМД (вид снизу)

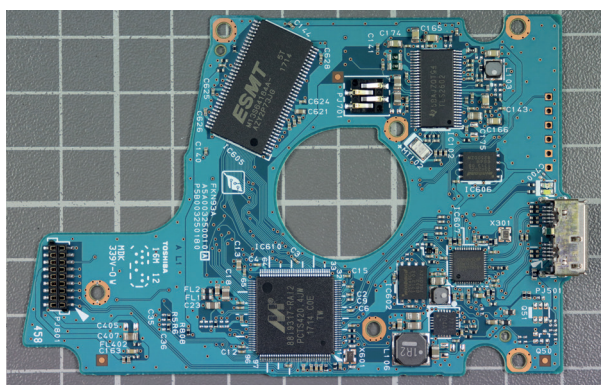
особенностью которого является наличие разъема USB, установленного непосредственно на плате электроники (рис. 11).

Рис. 11. Плата электроники НЖМД

В связи с тем, что в данном случае интерфейс USB не обеспечивал необходимый контроль работы неисправного накопителя, плата электроники была заменена на совместимую модель с разъемом SATA и перепайкой микросхемы ПЗУ (рис. 15).

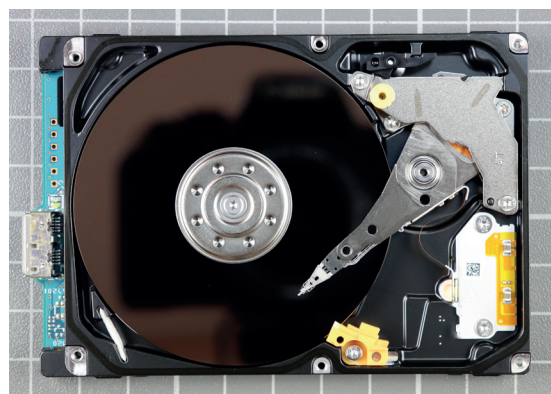
После вскрытия корпуса в результате осмотра было установлено, что БМГ находится вне парковочной зоны и располагается на поверхности магнитных пластин (рис. 12).

Рис. 12. БМГ за пределами зоны парковки

Для вывода БМГ с поверхности магнитных пластин в зону парковки необходимо осуществлять поворот вала шпиндельного двигателя против часовой стрелки одновременно с этим поворачивая БМГ по часовой стрелке на место парковки (рис. 13). Для того чтобы стронуть БМГ с ме-

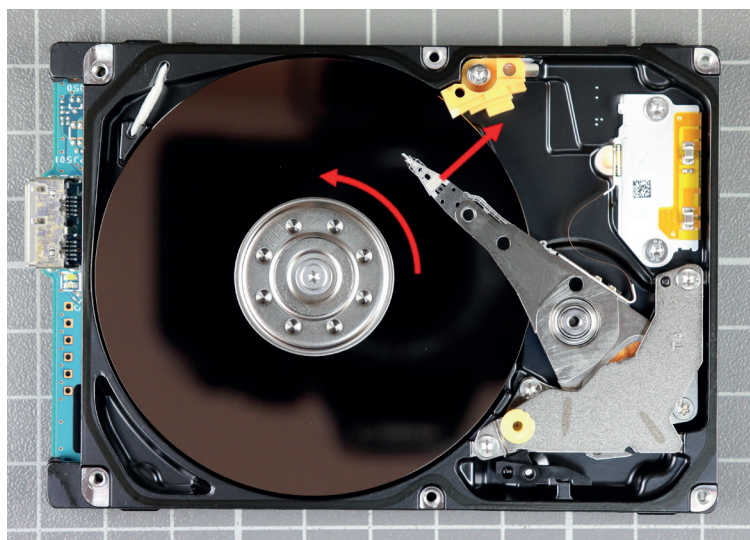
Рис. 13. Направление вращения вала двигателя и перемещения БМГ

ста, можно аккуратно постукивать по коромыслу в области подшипника.

Следует помнить, что вращать вал двигателя по часовой стрелке категорически запрещается, так как это вызовет деформацию слайдеров и приведет в негодность БМГ.

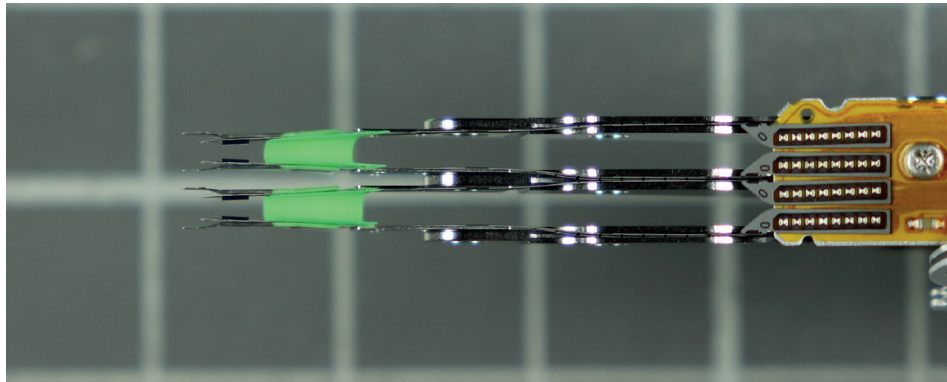
Для определения наличия повреждений БМГ был демонтирован и в дальнейшем осмотрен под микроскопом. Важным условием выполнения операции демонтажа является необходимость предварительно ограничить подвижность слайдеров для предотвращения слипания

головок, что достигается использованием специализированных съемников либо подручных средств. В данном случае были использованы нарезанные поперек полоски пластиковых закладок шириной 3-4 мм, согнутые в форме буквы «U» (рис. 14).

Рис. 14. БМГ с установленными разделителями слайдеров головок

Осмотр под микроскопом повреждений не выявил, и БМГ был установлен обратно. Перед установкой крышки гермоблока необходимо удалить попавшие в гермозону частички пыли, для этого использовался баллончик со сжатым газом, предназначенный для очистки электроники.

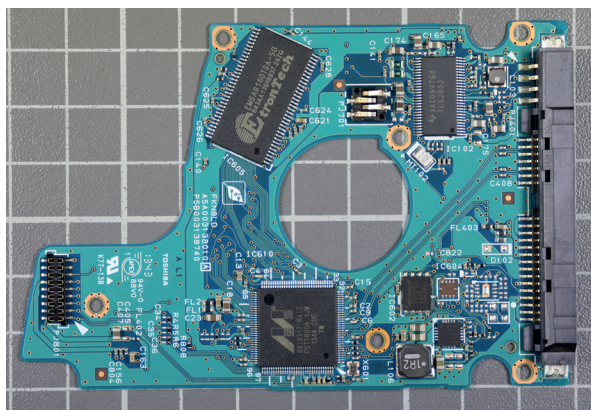
Рис. 15. Совместимая плата электроники с разъемом SATA

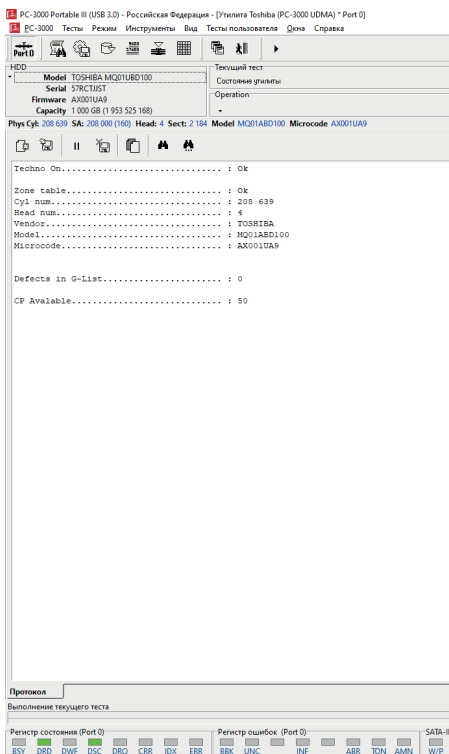
Далее НЖМД был подключен к PC-3000 Portable III и после подачи питания вышел в режим готовности. Затем была запущена специализированная утилита для работы с накопителями Toshiba

(рис. 16). Проверка чтения модулей микропрограммы НЖМД в процессе их резервирования прошла успешно.

Рис. 16. Окно инициализации утилиты Toshiba

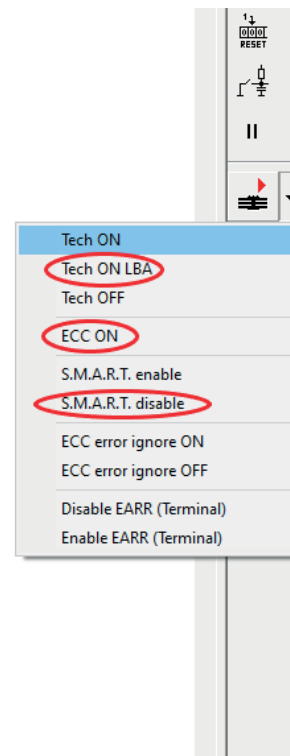
Для предотвращения зависания накопителя чтение данных осуществлялось в технологическом режиме, в котором с использованием соответствующей утилиты, можно отключить механизм переназначения секторов и обновление таблиц SMART. Особенностью технологическо-

го режима работы НЖМД Toshiba является то, что чтение по умолчанию происходит без коррекции ошибок ЕСС. Для того чтобы чтение осуществлялось с использованием ЕСС, в опциях утилиты необходимо отметить необходимые опции (рис. 17).

Рис. 17. Меню утилиты Toshiba
