МИНИСТЕРСТВО ВНУТРЕННИХ ДЕЛ РОССИЙСКОЙ ФЕДЕРАЦИИ
ВОЛГОГРАДСКАЯ АКАДЕМИЯ

**КРИМИНАЛИСТИЧЕСКОЕ ИССЛЕДОВАНИЕ
ОГНЕСТРЕЛЬНЫХ ПОВРЕЖДЕНИЙ НА МЕТАЛЛЕ**

Учебное пособие

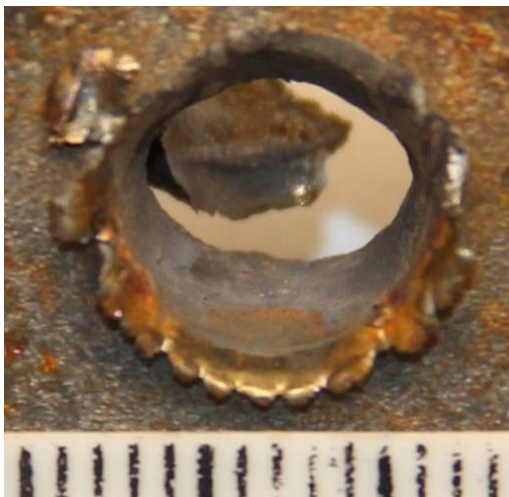
Рис. 1. Сквозное огнестрельное повреждение на металлической преграде

Пуля в результате механического воздействия на металлическую преграду может образовать сквозные, слепые и касательные повреждения. При образовании сквозных повреждений наблюдаются входное и выходное отверстия, соединенные пулевым каналом (рис. 1). Сквозные повреждения имеют отличительный признак – «минус материал»: пуля при пробитии материала преграды выбивает его часть, образуя отверстие (рис. 1). При слепых повреждениях образуется только входное отверстие и пулевой канал с находящимся в нем снарядом (рис. 2). Касательное повреждение образуется в случае контакта пули с преградой при малых углах между поверхностью преграды и направлением движения пули (рис. 3).

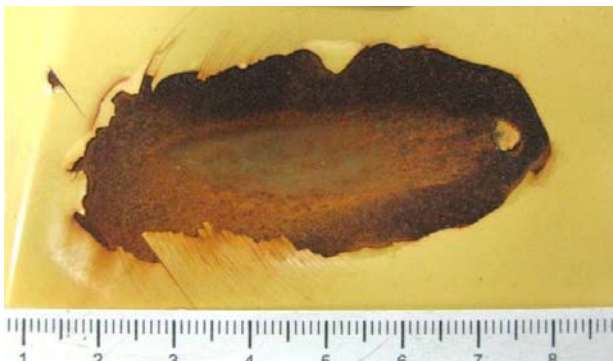
Рис. 3. Касательное огнестрельное повреждение на металлической преграде

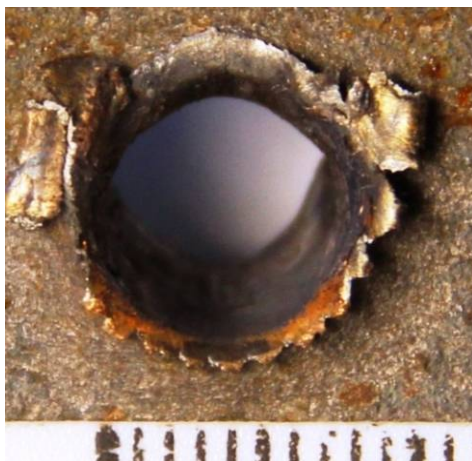
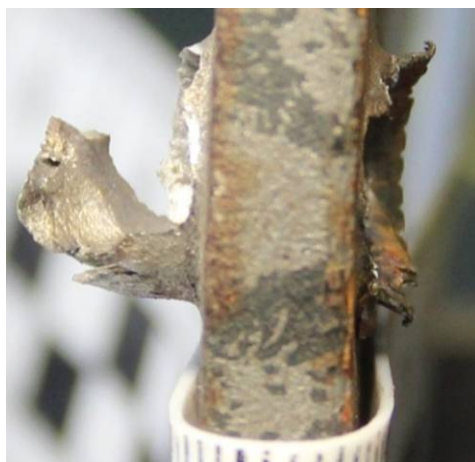
Рис. 5. Выплеск металла в сторону входного и выходного отверстия при образовании огнестрельного повреждения на металлической преграде

Если металлическая преграда достаточно толстая и упругая, то пуля при пробитии преграды выплескивает металл в сторону входного и выходного отверстия (рис. 5).

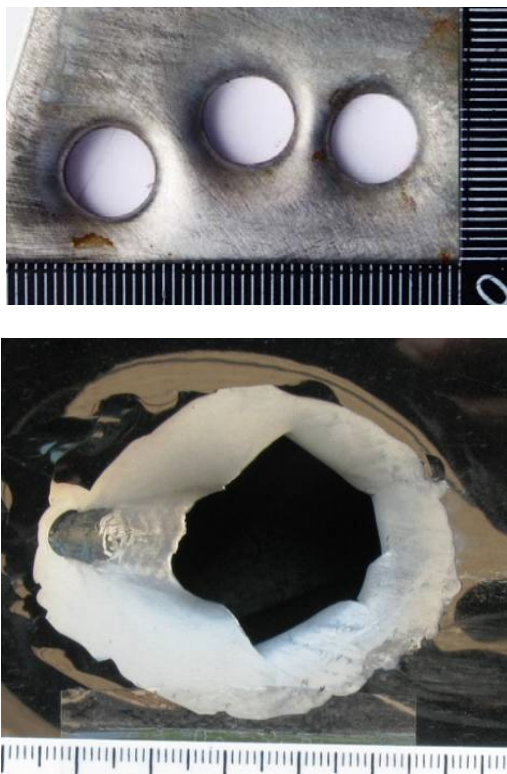
Рис. 6. Огнестрельные повреждения круглой и овальной формы

Следующий фактор, влияющий на форму повреждения, – это *форма поперечного сечения пули*. В своем большинстве поперечное сечение пуль патронов имеет круглую форму, и повреждения, которые они образуют, также имеют круглую или овальную форму, в зависимости от угла подлета пули к преграде (рис. 6).

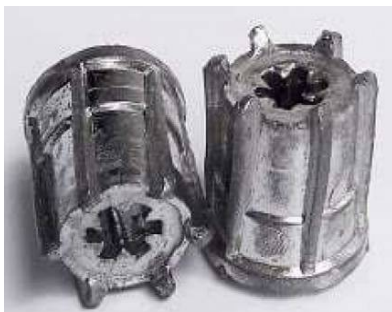
Рис. 7. Пуля турбинная Майера, имеющая шесть выступающих граней

Исключением являются пули охотничьих патронов для гладкоствольного охотничьего оружия всех калибров, такие как пуля турбинная Майера (рис. 7), пуля стрелочная Бреннеке (рис. 8), стрелочные пули (рис. 9) и другие пули, имеющие не круглую форму поперечного сечения.

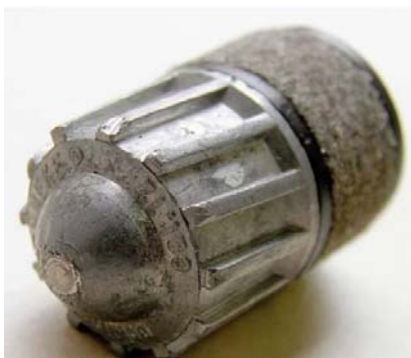
Рис. 8. Пуля стрелочная Бреннеке, имеющая двенадцать выступающих граней

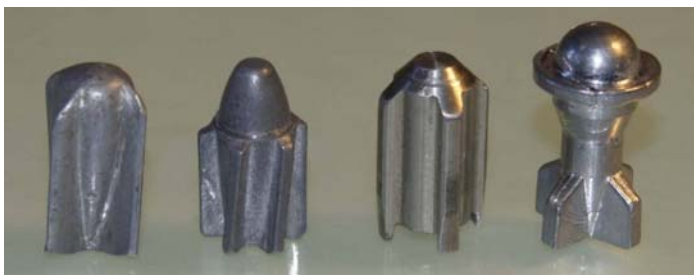
Рис. 9. Стрелочные пули, имеющие различную форму и количество выступающих граней

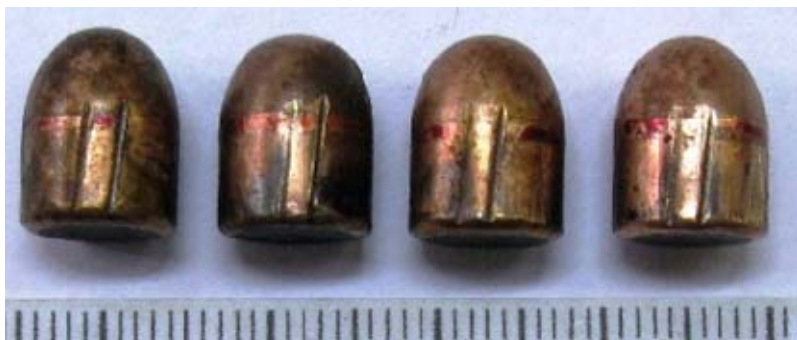
Рис. 13. Полусферическая форма головной части пули

Помимо различной формы поперечного сечения, пули имеют разную *форму головной части пули*: остроконечную, полусферическую (оживальную) и плоскую (рис. 12–14).

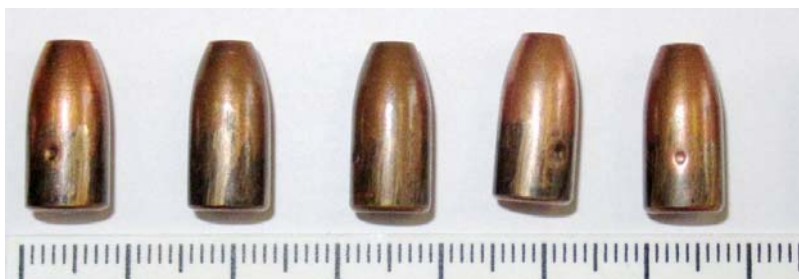
Рис. 14. Плоская форма головной части пули

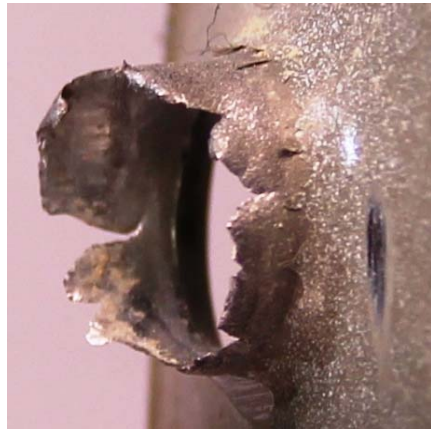
Рис. 15. Форма краев металла у выходного отверстия при попадании пули калибра 7,62 мм, имеющей остроконечную форму головной части

При попадании пули, имеющей *остроконечную форму головной части*, в тонкую и гибкую металлическую преграду образуется повреждение воронкообразной формы, края металла у выходного отверстия неровные, вытянуты, имеют продольные разрывы и образуют зазубрены различной ширины и длины (рис. 15).

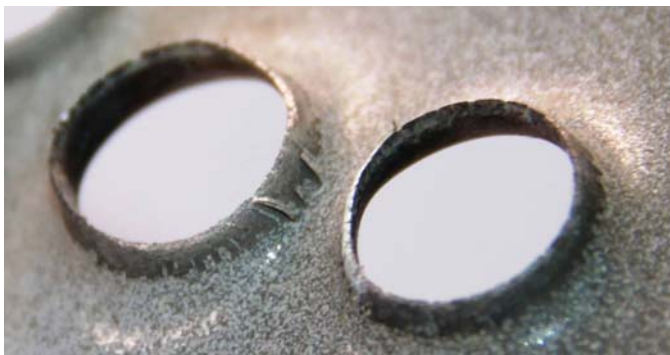
Рис. 16. Форма краев металла у выходного отверстия при попадании пули калибра 9 мм ПМ, имеющей полусферическую форму головной части

При попадании пули, имеющей *полусферическую форму головной части*, в тонкую и гибкую металлическую преграду образуется повреждение воронкообразной формы, края металла у выходного отверстия ровные, имеют продольные разрывы и образуют зазубрены, расположенные на одном уровне (рис. 16).

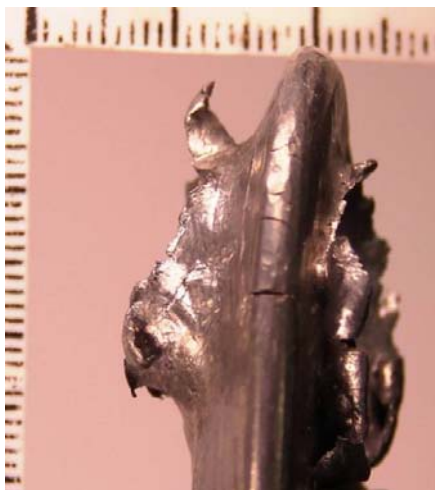
Рис. 18. Повреждение, образованное в результате выстрела из автомата модели АК-74 калибра 5,45 мм по свинцовой пластине

В результате проведенных экспериментов были получены повреждения, в которых наблюдался выплеск металла как в сторону выходного, так и в сторону входного повреждения (рис. 18).

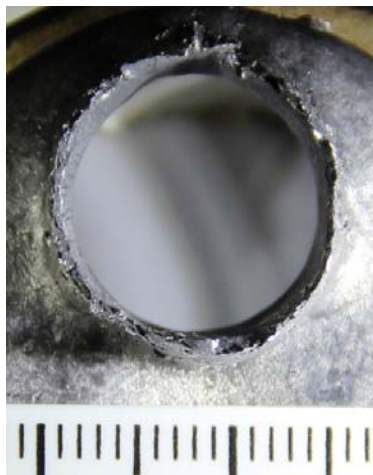
Рис. 19. Входное отверстие повреждения, образованного в результате выстрела из пистолета Макарова калибра 9 мм по свинцовой пластине

– при выстреле пулей калибра 9 мм ПМ диаметром 9,2 мм со скоростью 315 м/с образуются повреждения округлой формы диаметром 12–13 мм (рис. 19, 20);

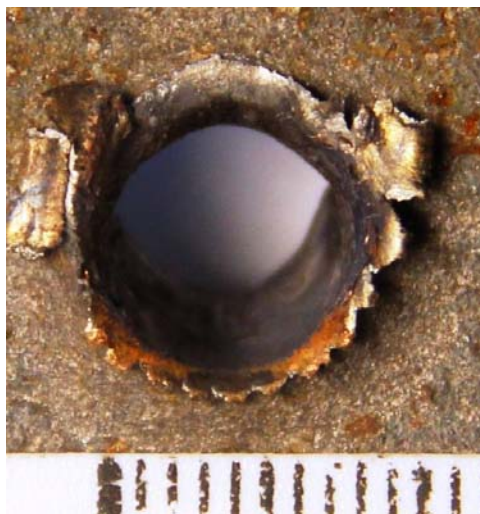
Рис. 23. Следы металлизации на пояске обтирания (оболочечная пуля)

Следующий признак – *следы металлизации* на пояске обтирания повреждения – указывает на тип используемой пули. В зависимости от типа используемого снаряда, оболочечного или безоболочечного, на пояске обтирания образуются следы контакта пули с преградой в виде наслоения вещества, из которого изготовлена внешняя поверхность пули. Если пуля безоболочечная, то на пояске обтирания наблюдается наслоение металла серого цвета, если пуля оболочечная, то наблюдается наслоение вещества светло-коричневого цвета (в зависимости от типа оболочки) (рис. 23).

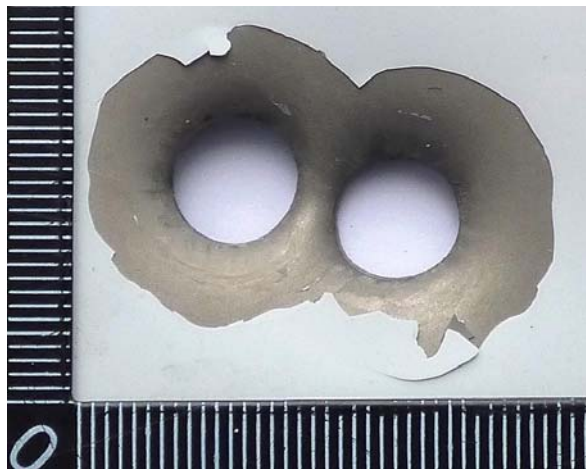
Рис. 26. То же, что на рис. 25, но без разметки

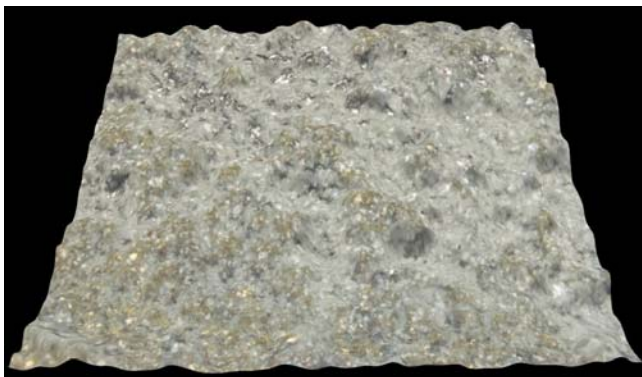
Рис. 28. 3D-модель увеличенного изображения фрагмента контура

При помощи программы Combine Z¹ была получена 3D-модель увеличенного изображения фрагмента контура (рис. 28).

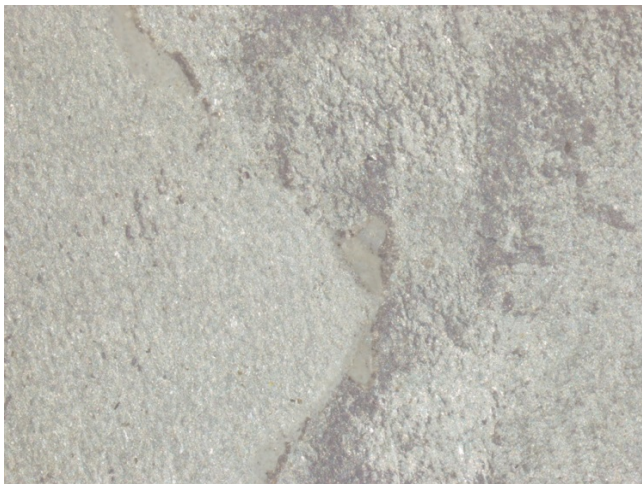
В целях более полного изучения характеристик контура использовался специальный микроскоп Olympus VX 61¹. В результате установлено, что контур на границе между повреждениями, образованными пулей Полева, представляет собой тонкую выступающую извилистую полосу в виде валика, состоящую из выступов и углублений остатков частиц ЛКП (рис. 39).

Рис. 39. Увеличенное изображение фрагмента контура

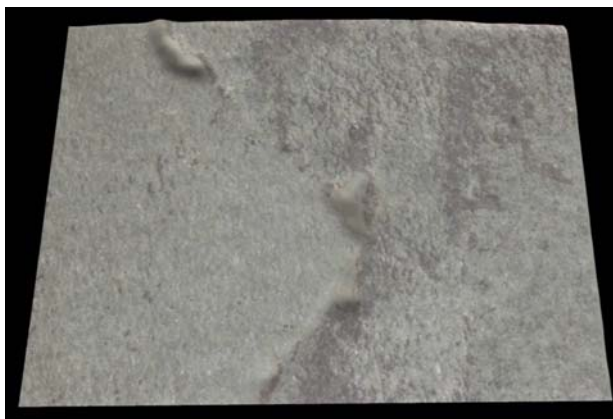
При помощи программы Combine Z была получена 3D-модель увеличенного изображения фрагмента контура (рис. 40).

Рис. 40. 3D-модель увеличенного изображения фрагмента контура

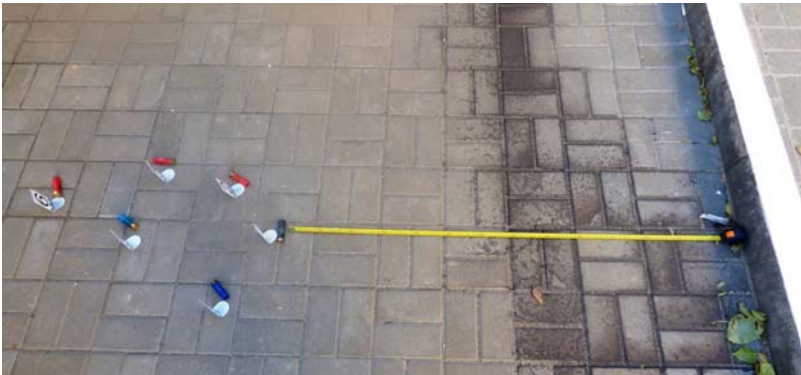
Расположение каждого обнаруженного объекта и взаиморасположение объектов необходимо зафиксировать в протоколе ОМП путем проведения измерений измерительным инструментом. Измерения проводятся относительно двух неподвижных объектов (стена здания, столб, бордюр края автодороги и т. д.) (рис. 43, 44).

Рис. 43. Фиксация расположения и взаиморасположения шести стреляных гильз

Рис. 44. Фиксация расположения и взаиморасположения шести стреляных гильз

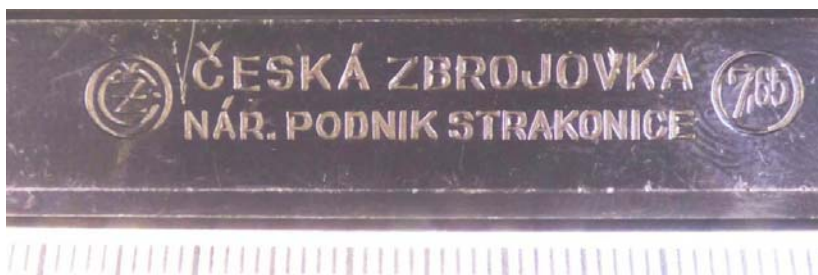
Рис. 46. Маркировочное обозначение слева на рамке пистолета под № 1

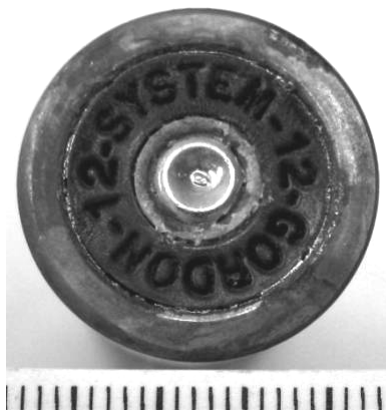
Рис. 48. Маркировочное обозначение на донце гильзы под № 1

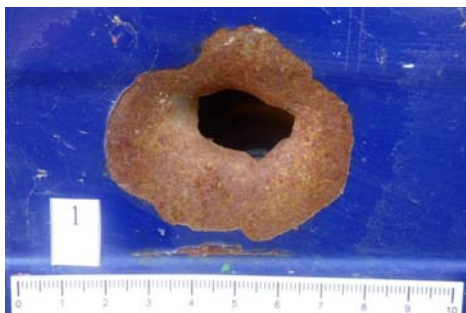
Рис. 51. Увеличенное изображение огнестрельного повреждения под № 1 на левой передней двери автомобиля

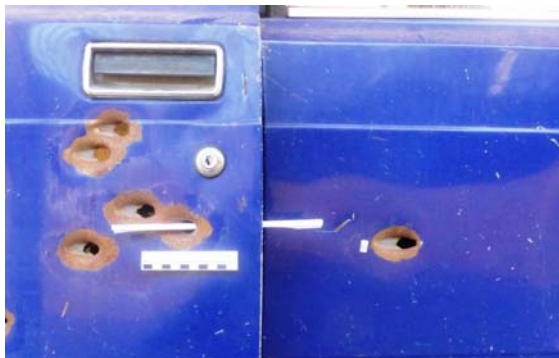
несколько (не менее двух) преград или внедрился в преграду на достаточную глубину, методом визирования можно определить угол входа снаряда в поврежденный объект как по горизонтали (рис. 52), так и по вертикали (рис. 53).

Рис. 52. Определение горизонтального угла встречи снаряда с преградой

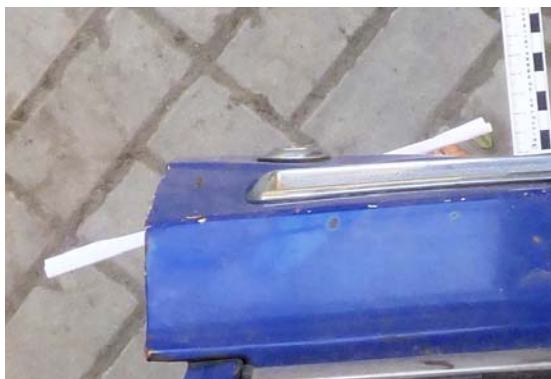
Рис. 53. Определение вертикального угла встречи снаряда с преградой

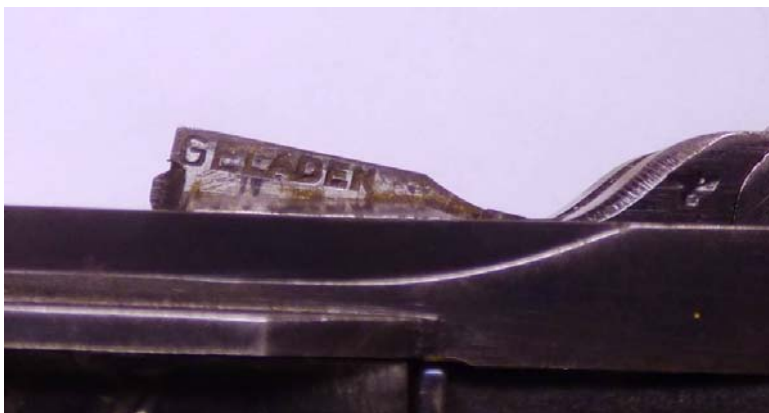
лизируют о наличии патрона в патроннике, например надпись «GELADEN» в пистолете модели Парабеллум Р-08 (рис. 54), или о том, что УСМ находится во взведенном состоянии, как, например, «выступающая сигнальная спица» ружья модели ИЖ-18 (рис. 55).

Рис. 54. Надпись «KNAL» или «GELADEN» на выступающей части выбрасывателя, сигнализирующая о наличии патрона в патроннике

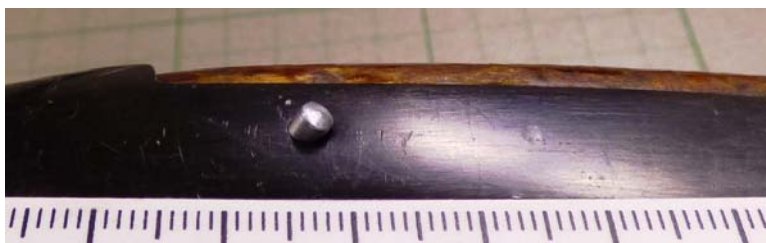
Рис. 55. Выступающая сигнальная спица ружья модели ИЖ-18, сигнализирующая о взведенном УСМ

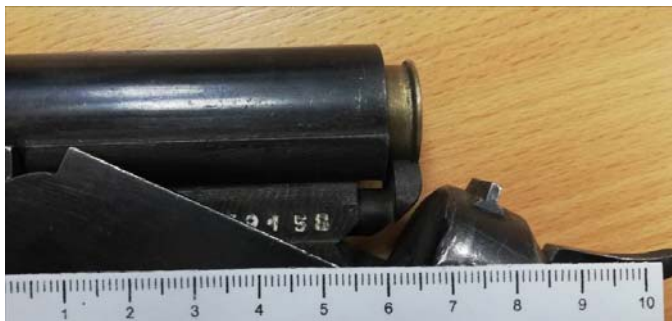
Перед изъятием и упаковкой оружие необходимо разрядить путем извлечения съемного магазина либо удаления патронов из несъемного магазина и проверить патронник ствола оружия на отсутствие в нем патрона или стреляной гильзы. В случае обнаружения в патроннике патрона или стреляной гильзы необходимо извлечь обнаруженный предмет и зафиксировать его (рис. 56).

Рис. 56. Патрон, обнаруженный в патроннике ружья

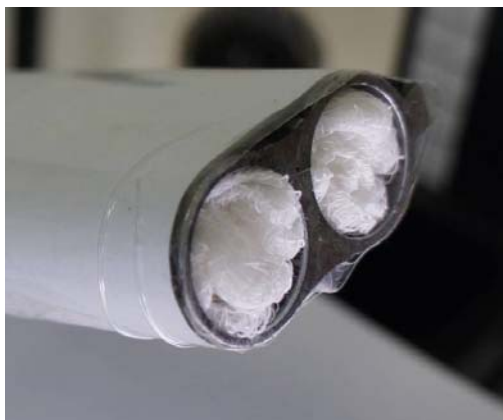
Для сохранности и последующего изучения следов продуктов выстрела необходимо в ствол или стволы оружия со стороны дульного среза вставить марлевый тампон (рис. 57).

Рис. 57. Марлевые тампоны, вставленные в дульный срез стволов ружья

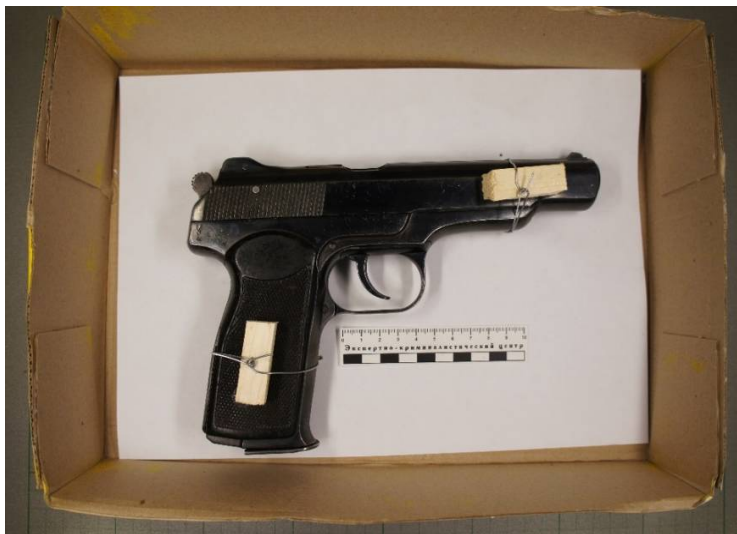
Далее оружие упаковывается. Если это короткоствольное оружие типа пистолета, то оно упаковывается в картонную коробку, если это длинноствольное оружие типа охотничьего ружья, то оно упаковывается также в картонную коробку или матерчатый мешок. В коробке оружие фиксируется при помощи проволоки или других подручных средств (рис. 58).

Рис. 58. Упаковка пистолета в картонную коробку

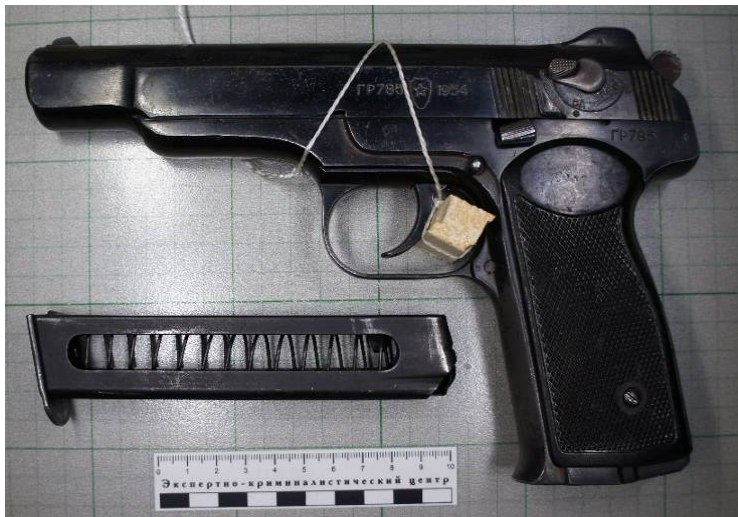
- 1) поставить оружие на предохранитель;
- 2) зафиксировать в неподвижном состоянии детали и части ударно-спускового механизма, такие как спусковой крючок, курок, затвор, ударник и т. п. (рис. 61–63).

Рис. 61. Ограничение движения спускового крючка

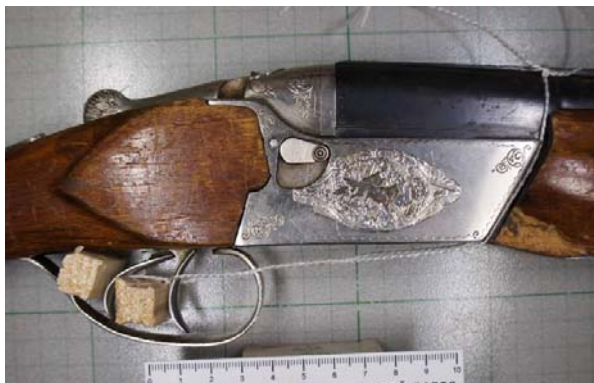
Рис. 62. Ограничение движения спусковых крючков

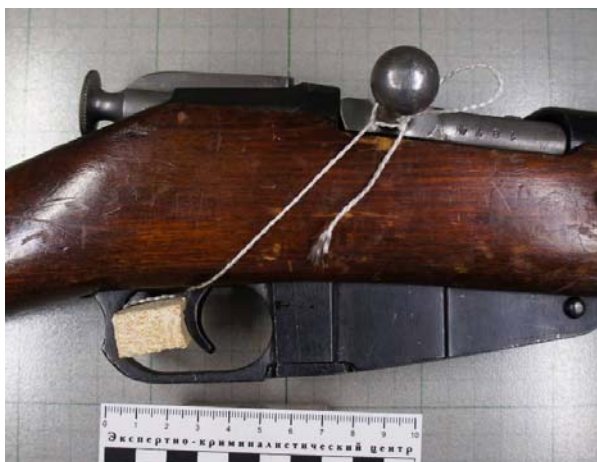
Рис. 63. Ограничение движения спускового крючка и затвора

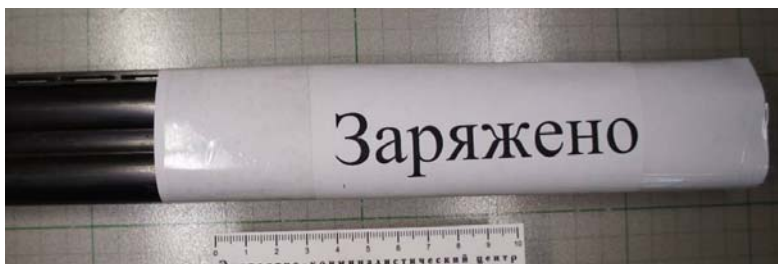
На стволе оружия и на упаковке, на видном месте, а при необходимости в нескольких местах, размещается надпись «ЗАРЯЖЕНО» (рис. 64).

Рис. 64. Надпись «ЗАРЯЖЕНО» на стволе ружья

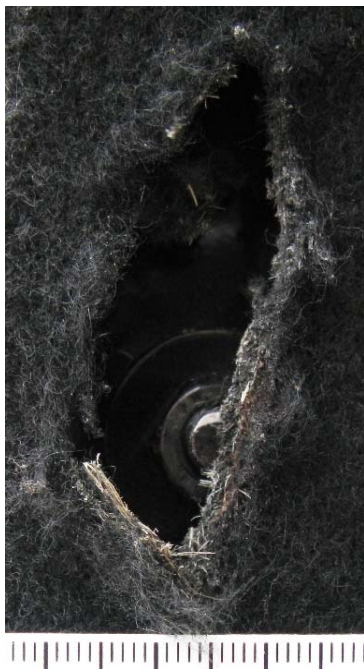
Иллюстрация 6. Повреждение № 2

– повреждение № 2 расположено на внутренней поверхности крышки багажника, на расстоянии 8 см от левого края, повреждение овальной формы размером 42,5×12 мм (см. иллюстрацию 6);

– повреждения № 1, 2, 3, 4 образованы в результате одного выстрела;

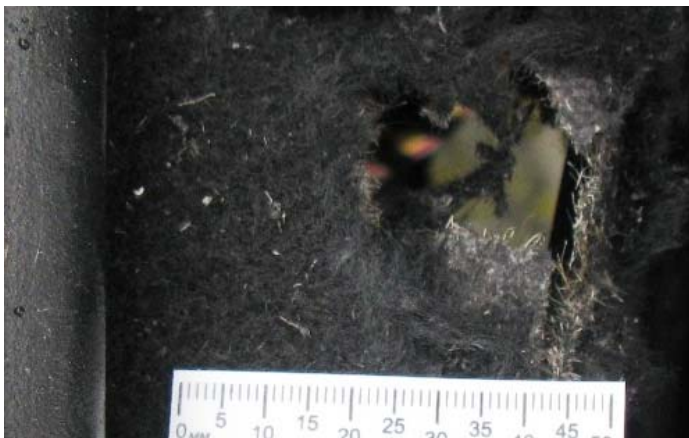
Иллюстрация 7. Повреждение № 3

– повреждение № 3 расположено на внутренней обшивке багажника, сверху на расстоянии 3,5 см от левого края багажника, повреждение овальной формы размером 24×16 мм (см. иллюстрацию 7);

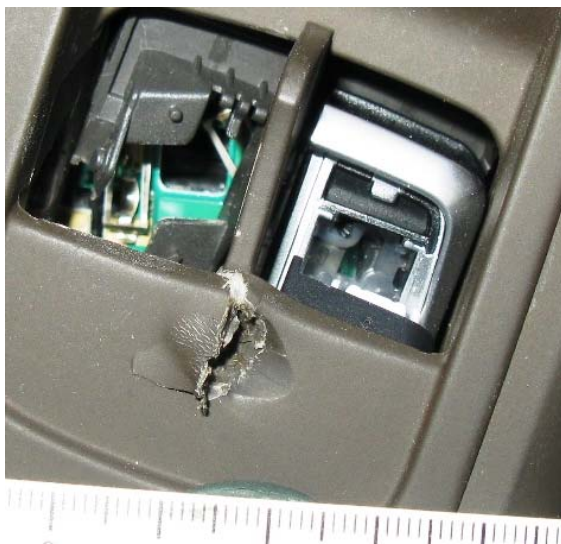
Иллюстрация 11. Повреждение № 7

– повреждение № 7 расположено на левой двери, на клавише подъема стекол на расстоянии 3,5 см от края рукояти, повреждение округлой формы диаметром 6 мм (см. иллюстрацию 11);

– повреждения № 5, 6, 7, 8 образованы в результате одного выстрела;

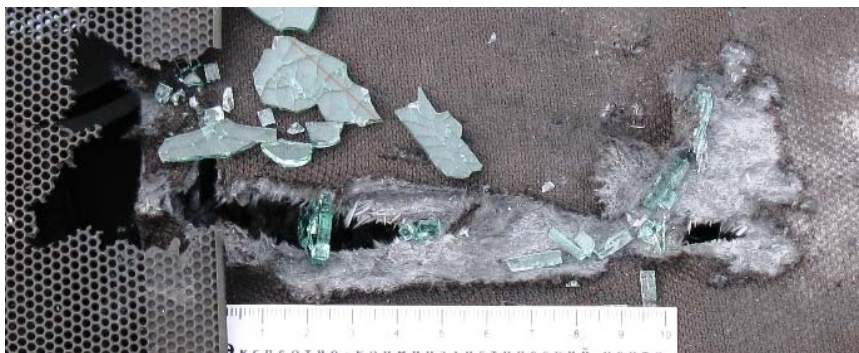
Иллюстрация 13. Повреждение № 9

– повреждение № 9 расположено на задней полке на расстоянии 8 см от заднего края полки и 26 см от левого края полки, повреждение линейной формы размером 160×18 мм (см. иллюстрацию 13);

– повреждения № 9, 10, 11, 12, 13, 14 образованы в результате одного выстрела;

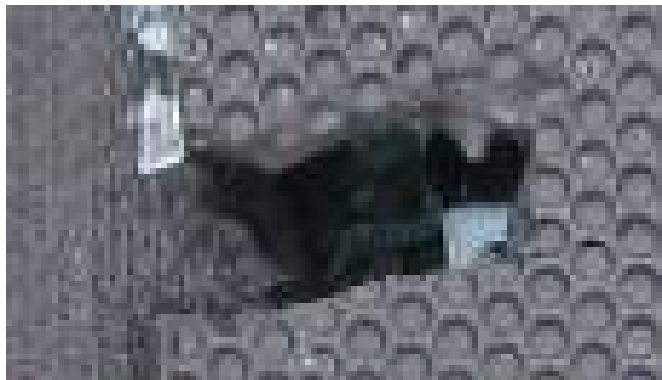
Иллюстрация 14. Повреждение № 10

– повреждение № 10 расположено на задней полке на расстоянии 37 см от заднего края полки и 31 см от левого края полки, повреждение овальной формы размерами 8×14 мм (см. иллюстрацию 14);

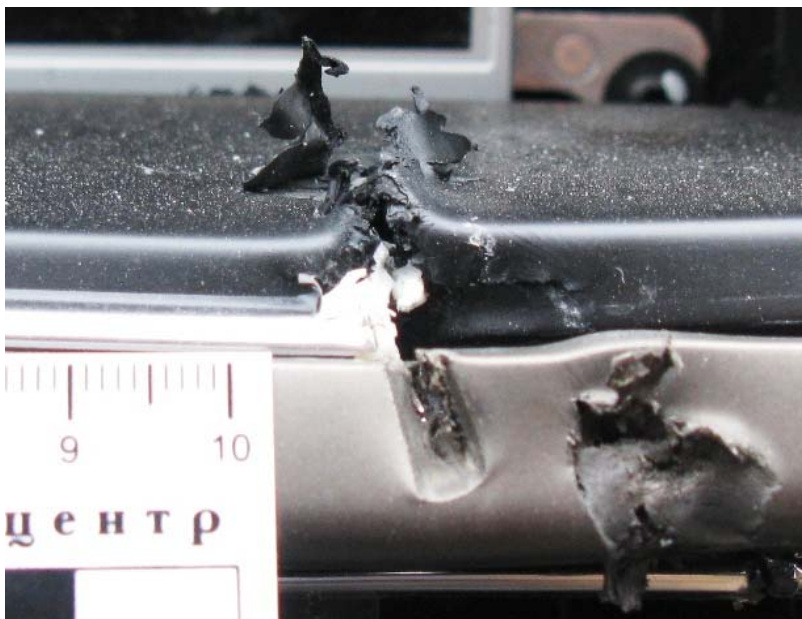
Иллюстрация 16. Повреждение № 12

– повреждение № 12 расположено на передней центральной панели, на расстоянии 12 см от правого края панели и 1 см от нижнего края панели, повреждение рваной линейной формы размером 35×6 мм (см. иллюстрацию 16);

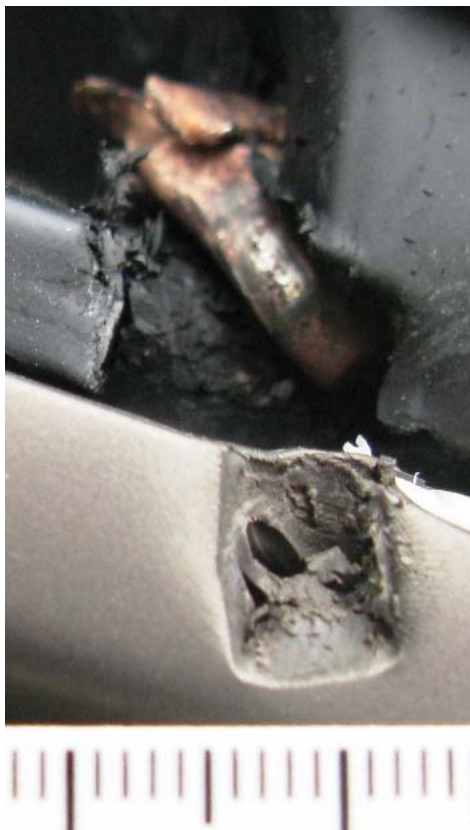
Иллюстрация 17. Повреждение № 13

– повреждение № 13 расположено на передней центральной панели, на расстоянии 5 см от правого края панели и 2 см от нижнего края панели, повреждение прямоугольной формы размером 25×8 мм, в повреждении виден фрагмент оболочки пули (см. иллюстрацию 17);

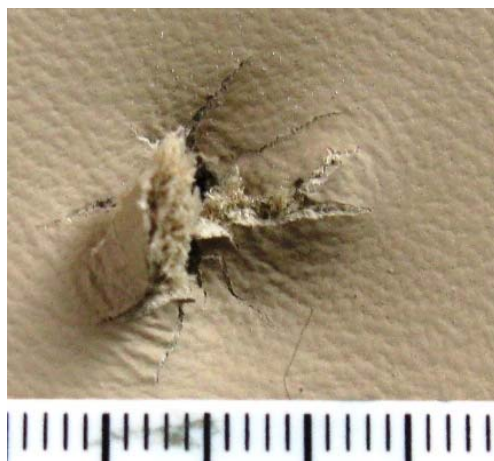
Иллюстрация 20. Повреждение № 16

– повреждение № 16 расположено на передней стенке спинки левого заднего сидения, на расстоянии 1 см от правого края сидения и 18 см от нижнего края, повреждение круглой формы диаметром 6 мм (см. иллюстрацию 20);

– повреждения № 15, 16, 17 образованы в результате одного выстрела;

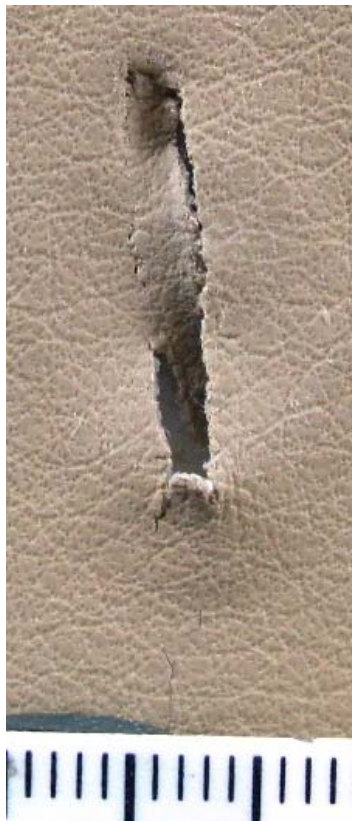
Иллюстрация 21. Повреждение № 17

– повреждение № 17 расположено на задней стенке левого переднего сидения, на расстоянии 7 см от правого края крышки сидения и 13 см от нижнего края крышки сидения, повреждение овальной формы размером 19×8 мм (см. иллюстрацию 21);

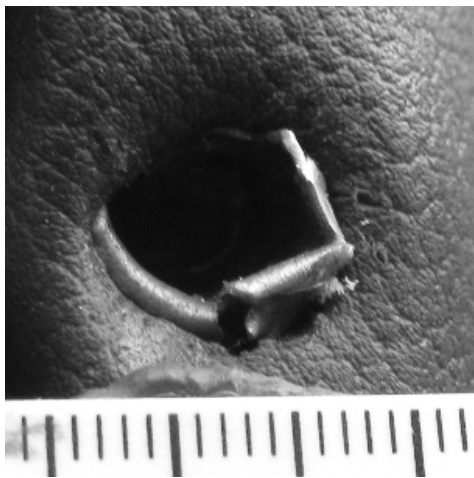
Иллюстрация 22. Повреждение № 18

– повреждение № 18 расположено справа от передней центральной панели, на расстоянии 6 см от нижнего края панели, повреждение округлой формы диаметром 8 мм, в повреждении виден фрагмент оболочки пули (см. иллюстрацию 22).

– повреждение № 18 образовано в результате одного выстрела. Таким образом, повреждения на автомобиле могли быть образованы в результате 5 выстрелов.

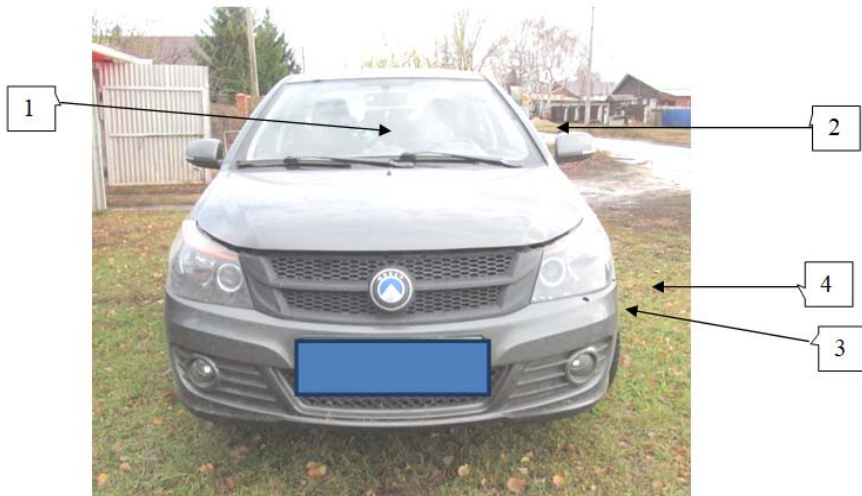
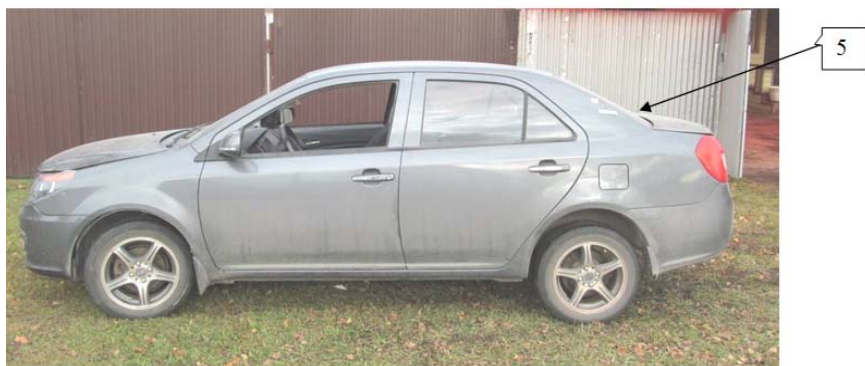
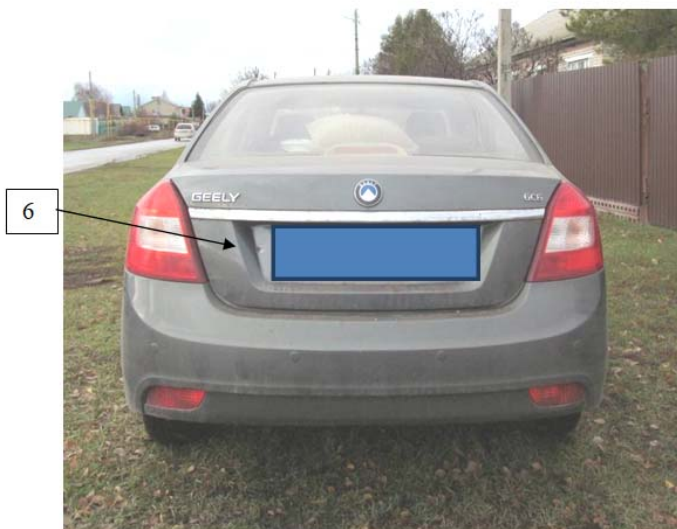
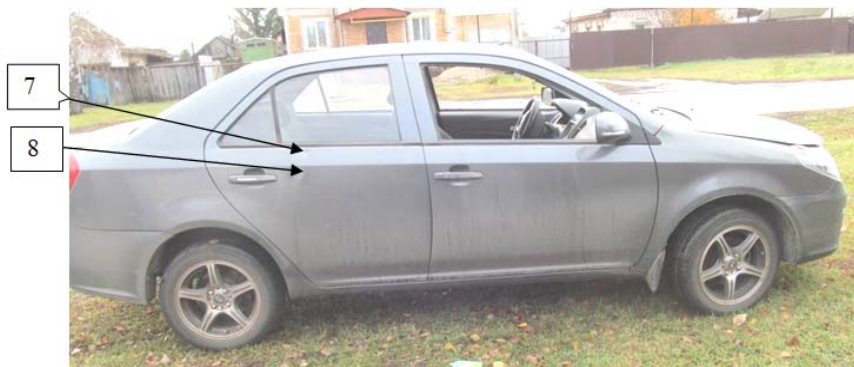
*Иллюстрация 1. А/м Geely модели GC6 с г/н XXX.
Вид спереди. Стрелками указаны повреждения*

*Иллюстрация 2. А/м Geely модели GC6 с г/н XXX.
Вид слева. Стрелкой указано повреждение*

*Иллюстрация 3. А/м Geely модели GC6 с г/н XXX.
Вид сзади. Стрелкой указано повреждение*

*Иллюстрация 4. А/м Geely модели GC6 с г/н XXX.
Вид справа. Стрелкой указаны повреждения*

освещения на автомобиле обнаружено 8 повреждений (см. иллюстрации 1–4). Описание расположения повреждений и их ориентация осуществлялись согласно движению автомобиля вперед.

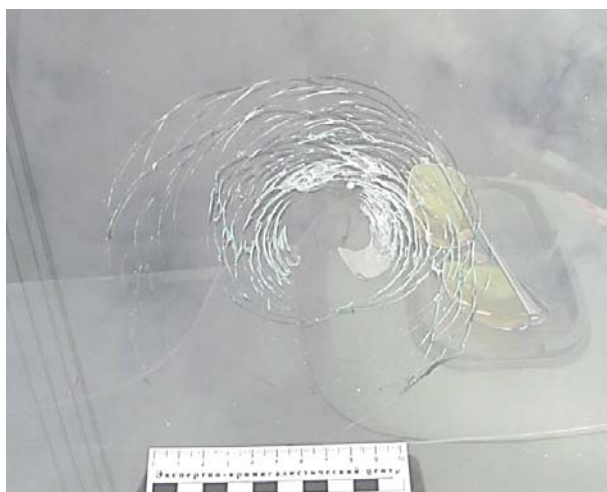
Иллюстрация 5. Повреждение № 1

Повреждение № 1 (см. иллюстрации 1, 5) расположено на лобовом стекле, на расстоянии 20 см от низа стекла и на расстоянии 68 см от левого края стекла. Повреждение представляет собой концентрические трещины, расположенные на площади размером 18×17 см на расстоянии 98 см от поверхности земли. Повреждение не сквозное, каких-либо видимых отслоений стекла в зоне повреждения не наблюдается. На поверхности в районе повреждения продуктов выстрела в виде нагара и несгоревших порошинок не обнаружено.

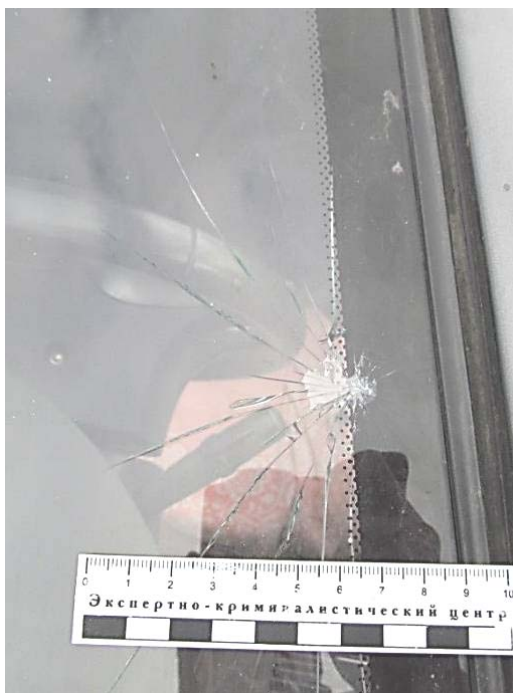
Иллюстрация 6. Повреждение № 2

Повреждение № 2 (см. иллюстрации 1, 6) расположено на лобовом стекле, на расстоянии 38 см от низа стекла и на расстоянии 2 см от левого края стекла. Повреждение представляет собой радиальные трещины, расположенные на площади размером 8×40 см на расстоянии 116 см от поверхности земли. Повреждение не сквозное, каких-либо видимых отслоений стекла в зоне повреждения не наблюдается. На поверхности в районе повреждения продуктов выстрела в виде нагара и несгоревших порошинок не обнаружено.

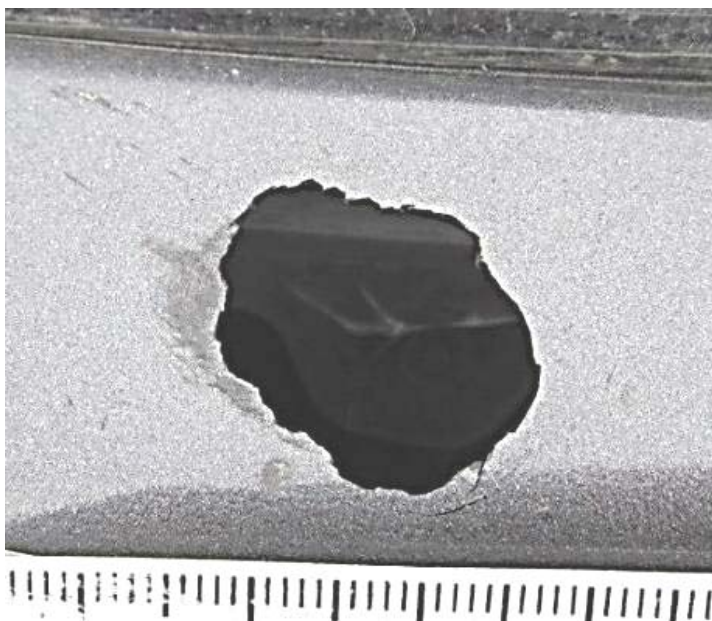
Иллюстрация 7. Повреждение № 3

Повреждение № 3 (см. иллюстрации 1, 6) расположено на переднем бампере слева, на расстоянии 1 см от низа фары и на расстоянии 18 см от левого края решетки радиатора и на расстоянии 61 см от поверхности земли. Повреждение представляет собой отверстие овальной формы размером около 22×17 мм и образует «минус материал» (пластик). Края повреждения неровные. На поверхности в районе повреждения продуктов выстрела в виде нагара и несгоревших порошинок не обнаружено.

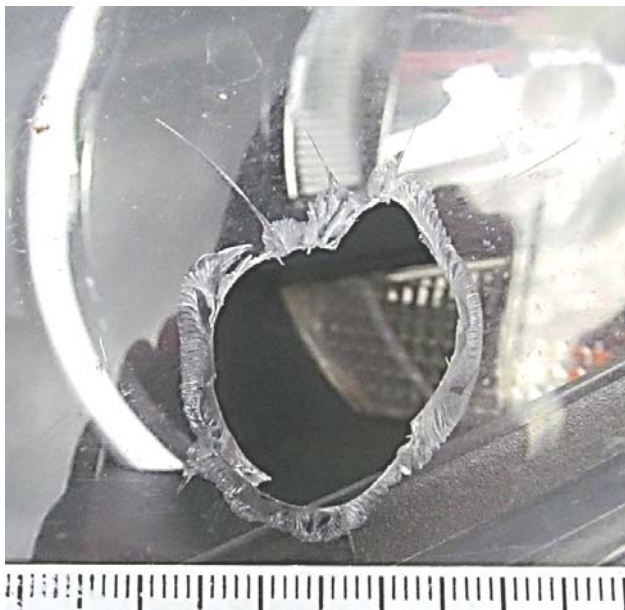
Иллюстрация 8. Повреждение № 4

Повреждение № 4 (см. иллюстрации 1, 8) расположено на левой фаре, на расстоянии 2 см от низа фары и на расстоянии 32 см от левого края решетки радиатора и на расстоянии 67 см от поверхности земли. Повреждение представляет собой отверстие овальной формы размером около 26×20 мм и образует «минус материал» (пластик). Края повреждения неровные. Скол пластика вокруг повреждения образован с наружной части внутрь. Имеется несколько радиальных трещин длиной до 16 мм. На поверхности в районе повреждения продуктов выстрела в виде нагара и несгоревших порошинок не обнаружено.

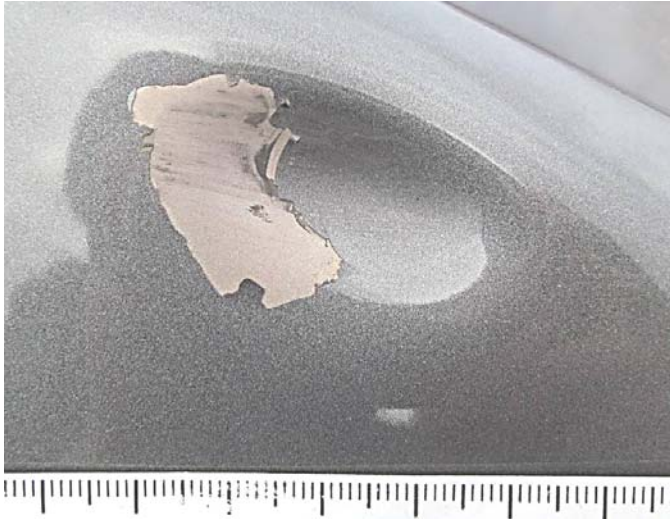
Иллюстрация 9. Повреждение № 5

Повреждение № 5 (см. иллюстрации 2, 8) расположено в верхней части задней левой стойки, на расстоянии 24 мм от левого края заднего стекла и на расстоянии 32 см от верхнего края заднего стекла и на расстоянии 126 см от поверхности земли. Повреждение представляет собой вмятину эллипсоидной формы размером 45×17 мм и глубиной около 3 мм. Повреждение не сквозное, разрыва металла не наблюдается. В левой части повреждения имеется отслоение лакокрасочного покрытия. На повреждении и в месте отслоения лакокрасочного покрытия имеется наслоение вещества черного цвета в виде линейных трасс. На поверхности в районе повреждения продуктов выстрела в виде нагара и несгоревших порошинок не обнаружено.

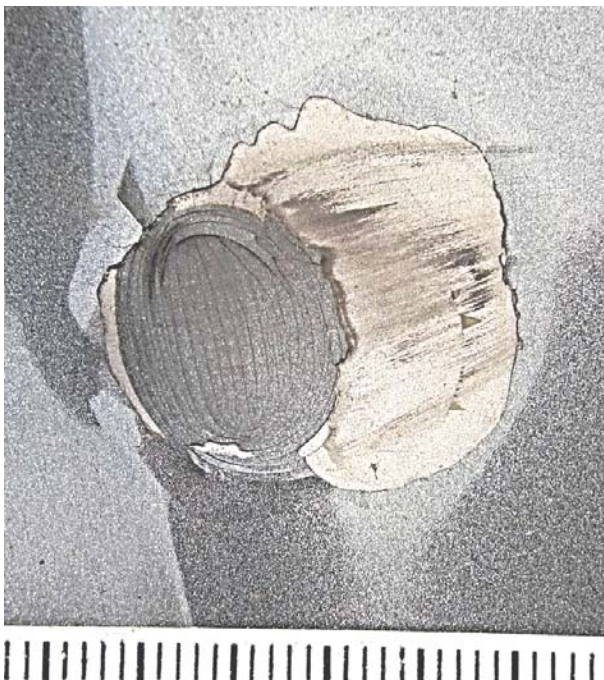
Иллюстрация 10. Повреждение № 6

Повреждение № 6 (см. иллюстрации 3, 10) расположено на крышке багажника, на расстоянии 8 см от верха декоративной планки серебристого цвета и на расстоянии 16 см от низа края крышки багажника и на расстоянии 86 см от поверхности земли. Повреждение представляет собой вмятину эллипсоидной формы размером 15×13 мм и глубиной около 1,5 мм. Повреждение не сквозное, разрыва металла не наблюдается. В правой части повреждения имеется отслоение лакокрасочного покрытия. На повреждении и в месте отслоения лакокрасочного покрытия имеется наслоение вещества черного цвета в виде линейных трасс. В центральной части повреждения на лакокрасочном покрытии имеются множественные трещины линейной формы. На поверхности в районе повреждения продуктов выстрела в виде нагара и несгоревших порошинок не обнаружено.

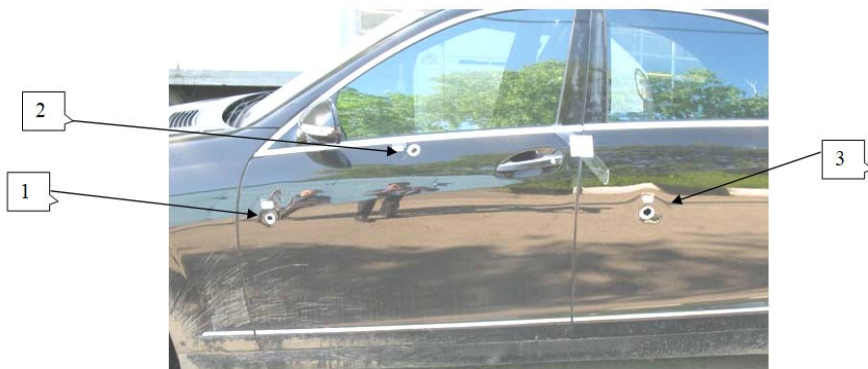
При исследовании поверхности автомашины визуально и при помощи лупы с 4-кратным увеличением при различных условиях освещения на автомобиле обнаружено 3 повреждения (см. иллюстрацию 6).

Иллюстрация 6. Повреждения № 1, № 2 и № 3 на левой передней и задней двери а/м «Мерседес-Бенц С 500» г/н ХХХ

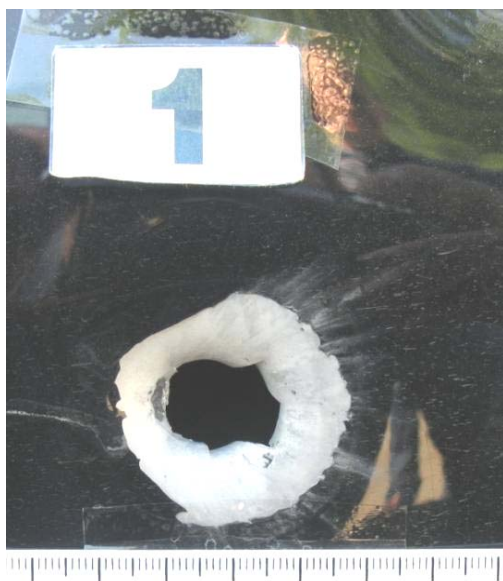
Иллюстрация 7. Повреждение № 1

Повреждение № 1 (см. иллюстрацию 7) расположено на расстоянии 100 мм от левого края левой передней двери и на расстоянии 460 мм от низа левой передней двери. Повреждение представляет собой вмятину овальной формы размером 16,8×13,5 мм. Края отверстия изогнуты внутрь, имеют зазубрены и образуют «минус материал» (металла). Лакокрасочное покрытие вокруг повреждения растрескалось. На поверхности в районе повреждения продуктов выстрела в виде нагара и несгоревших порошинок не обнаружено.

При визировании повреждений при помощи стержня (зонда), а также с учетом формы повреждений, направлений изгибов металла установлено, что повреждения № 1 и № 2 образованы в результате воздействия снаряда под углом около 45° , а повреждение № 3 образовано в результате воздействия снаряда под углом около 25° к поверхности двери автомашины (см. иллюстрации 10–11, 12) и под углом около 5° по отношению к поверхности земли сверху вниз (см. иллюстрацию 13).

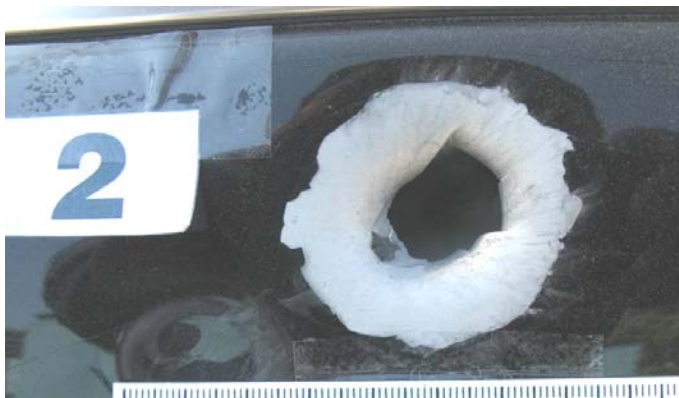
Иллюстрация 8. Повреждение № 2

Повреждение № 2 (см. иллюстрацию 8) расположено на расстоянии 560 мм от левого края левой передней двери и на расстоянии 660 мм от низа левой передней двери. Повреждение представляет собой вмятину овальной формы размером 18,6×13,5 мм. Края отверстия изогнуты внутрь, имеют зазубрены и образуют «минус материал» (металла). Лакокрасочное покрытие вокруг повреждения растрескалось. На поверхности в районе повреждения продуктов выстрела в виде нагара и несгоревших порошинок не обнаружено.

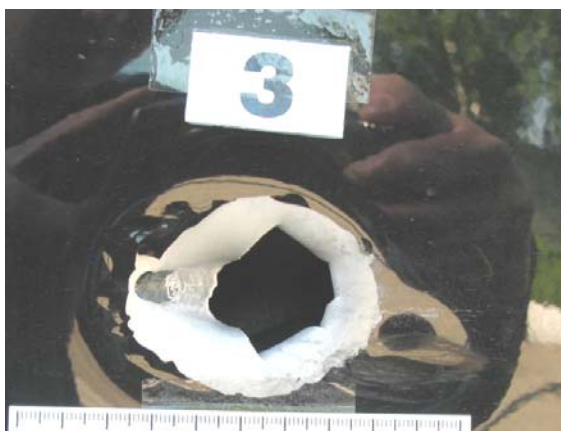
Иллюстрация 9. Повреждение № 3

Повреждение № 3 (см. иллюстрацию 9) расположено на расстоянии 250 мм от левого края левой задней двери и на расстоянии 430 мм от низа левой задней двери. Повреждение представляет собой вмятину овальной формы размером 16,2×15,7 мм. Края отверстия изогнуты внутрь, имеют зазубрены и образуют «минус материал» (металла). Лакокрасочное покрытие вокруг повреждения растрескалось. На поверхности в районе повреждения продуктов выстрела в виде нагара и несгоревших порошинок не обнаружено.

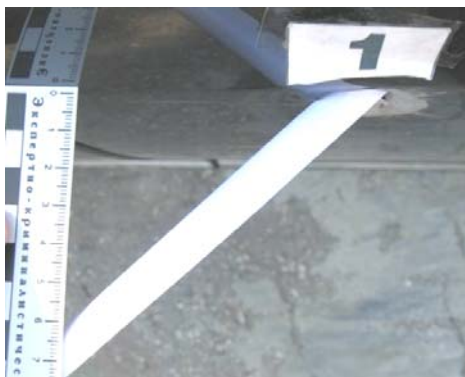
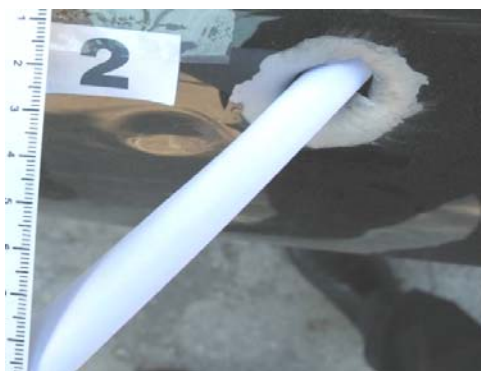
Иллюстрации 10–11. Повреждения № 1 и № 2, завизированные с помощью зонда

Повреждения № 1 и № 2 образованы в результате воздействия снаряда под углом около 45° к поверхности двери автомашины, а повреждение № 3 образовано в результате воздействия снаряда под углом около 25° к поверхности двери автомашины, и все повреждения образованы под углом около 5° по отношению к поверхности земли – сверху вниз.

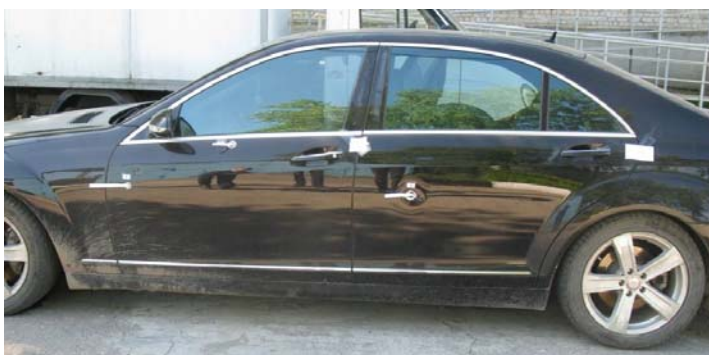
Иллюстрация 13. Направление повреждений № 1, № 2 и № 3, завизированных с помощью зонда

Повреждения № 1 и № 2 образованы в результате воздействия снаряда под углом около 45° к поверхности двери автомашины, а повреждение № 3 образовано в результате воздействия снаряда под углом около 25° к поверхности двери автомашины, и все повреждения образованы под углом около 5° по отношению к поверхности земли – сверху вниз.
